**Samrådsunderlag för partiell utrivning av damm i Järle,
Nora kommun**

2017-11-22

Konsult: Norconsult AB
Stortorget 8
702 11 Örebro

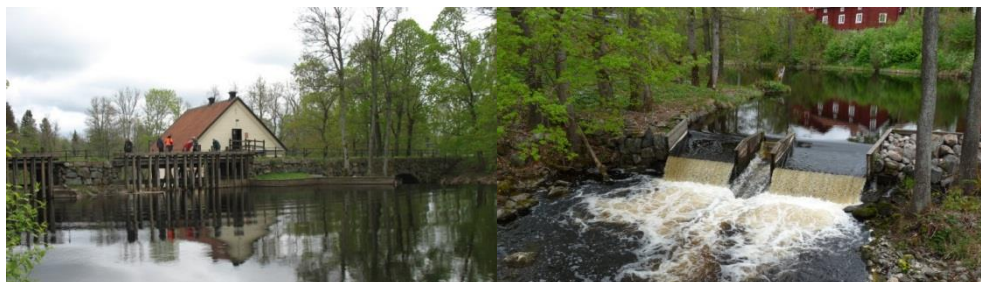
Figur 7. Dammen ovanför kvarnen. Till höger syns befintligt skibord med rester av fiskväg och stenalvsbron, till vänster syns dammluckorna.

Figur 8. Befintligt skibord med äldre fiskväg.

I den fåra som leder under stenalvsbron har det tidigare anlagts en fiskväg. Rester av den finns kvar vid skibordet vid inflödet i fåran. Längre ner i fåran finns inga rester kvar efter någon fiskväg längre. Denna fåra erbjuder idag ingen möjlighet till uppvandring av fisk.

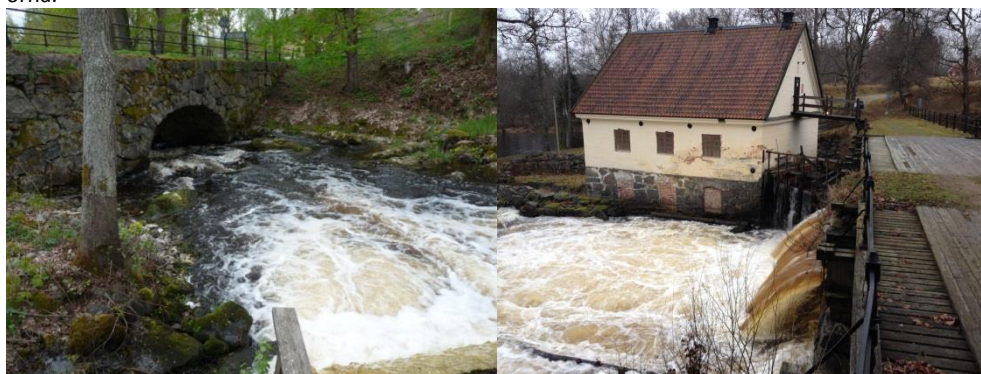
Figur 9. Sikt från befintligt skibord med rester av fiskväg, ner mot stenalvsbron.

Figur 10. Sikt från dammens norra (vänstra) sida.
