Åtgärdslösningar

– erfarenheter och tillgängliga metoder

RAPPORT 5637 • DECEMBER 2006

Åtgärdslösningar - erfarenheter och tillgängliga metoder

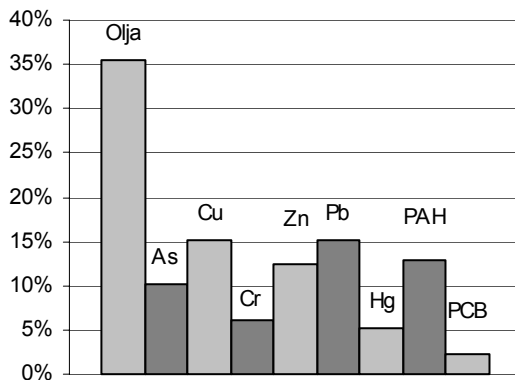
Figur 1-2. Föroreningstyper och dess andel på saneringsobjekt som utfördes av statliga, kommunala eller privata problemägare andra än SPIMFAB.

I 35 % av de 136 st saneringar som utförts av statliga, kommunala eller privata problemägare andra än SPIMFAB sanerades oljeförorenad jord. Oljecisterner är liksom transformatorer ofta förekommande på industriområden och att det i översikten också ingår flertalet bensinstationer och oljelagringsplatser av olika slag bidrar till den vanliga förekomsten av oljeförorening. De s k ”träimpregneringsföroreningarna” arsenik, koppar, krom och zink förekom på 15 % av objekten och bly och PAH likaså.

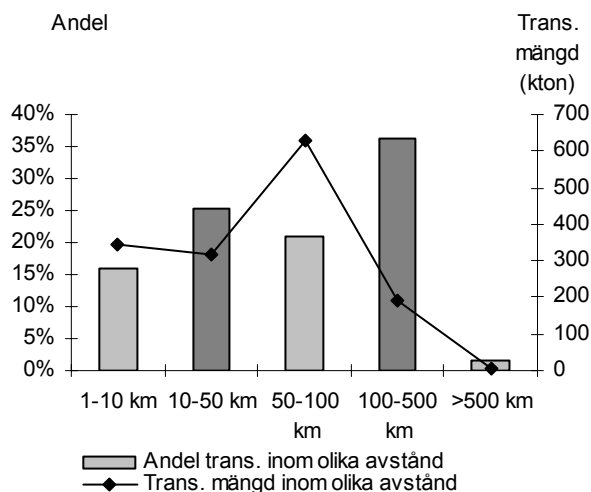
Figur 1-4. Andel transporter och transporterad mängd inom olika avstånd till mottagande behandlingsanläggning för översiktens samtliga schakt och sortering/transportsaneringar.

Transporterna har skett till olika behandlingsanläggningar runt om i landet på varierande avstånd. I vissa saneringsobjekt har transporter gått till flera olika anläggningar och där har ett genomsnittsavstånd beräknats. Medelavståndet vid transport till behandlingsanläggning var 81 km, min.avståndet var 10 km och max.avståndet 705 km.

Av samtliga objekt i översikten har 15 % av transporterarna gått till anläggning inom 10 km avstånd. 40 % av transporterarna sker inom 50 km avstånd och 60 % inom 50-500 km avstånd.

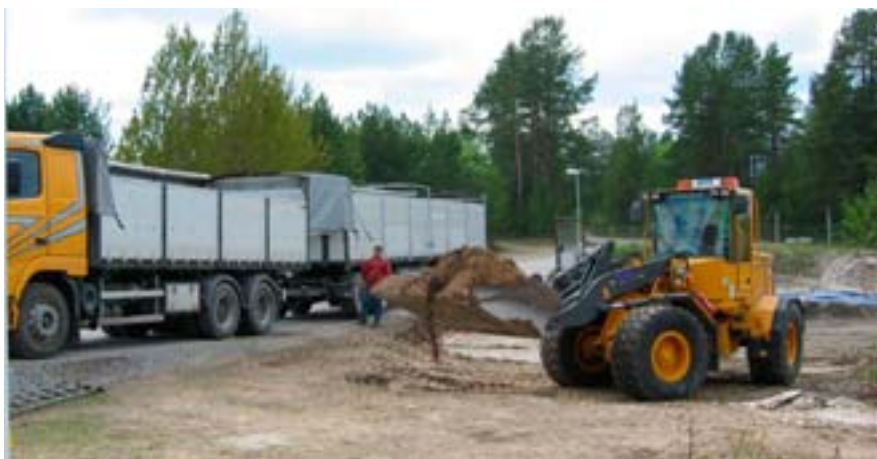
Figur 1-5. Bilden visar lastning av förorenade massor vid saneringen av Hanssons Såg i Luleå, 2003 (projekt 3, bilaga 1). (Foto: Thomas Liljedahl).

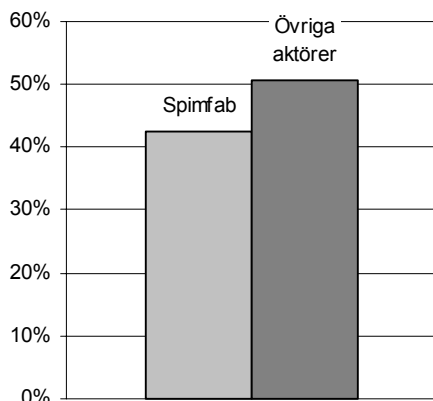
Figur 1-6. Andelen objekt där restförening har lämnats.

Restförening är kvarlämnade förorenade massor med halter överstigande det angivna åtgärds målet. Att massorna lämnas kan bero på schaktsvårigheter eller/och att kostnaden för att sanera alla massor inte är rimlig. Andelen objekt där restförening har lämnats ligger runt 50 % av sanerade objekt. Volymen lämnad restförening uppskattas dock som liten och acceptabel inom respektive saneringsprojekt.

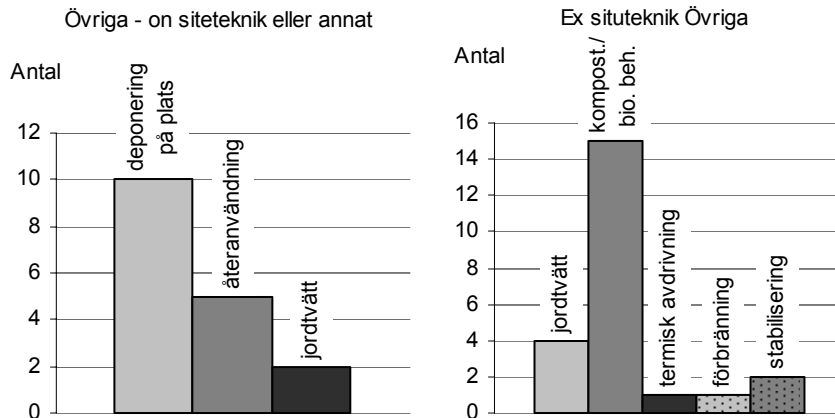
Figur 1-9. Antal ex situ-/on site-teknik på Övriga objekt där uppgifter givits, d v s de saneringar som har genomförts av statliga, kommunala eller privata problemägare andra än SPIMFAB.

För de ex situ-saneringar som statliga, kommunala eller privata problemägare andra än SPIMFAB genomfört har det i 22 fall funnits uppgifter om vilken teknik som skulle användas på respektive mottagande anläggning. Av dessa uppgavs det för 15 st objekt vara biologisk behandling genom kompostering, för 4 st objekt jordtvätt och för ytterligare 1-2 objekt termisk avdrivning, förbränning eller stabilisering som ska användas. I de objekt som de övriga aktörerna genomfört finns även on site-saneringar och i 10 fall av 16 är det deponering på

plats som innebär åtgärdslösningen. I 5 fall har återanvändning av förorenade massor skett där massor transporterats till områden där lägre krav kan användas, exv vid vägbyggen. I 2 fall har jordtvättning utförts. I ett av dessa fall har restmassorna efter jordtvätten deponerats på plats och i det andra fallet har massorna deponerats på anläggning.

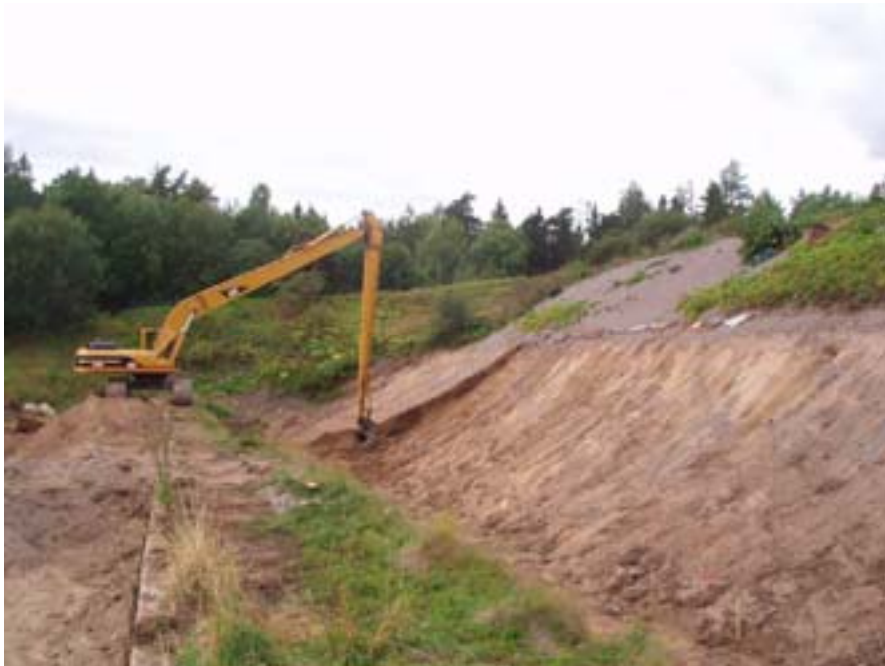
Figur 2-1: Skiktvis/pallvis schaktning av blyförorenad jord i skjutvall/kulfång. (Källa: Johan Helldén AB).

Vid sanering av ett förorenat markområde genomförs ofta schaktning av förorenade massor. Schaktningen bedrivs i allmänhet pallvis eller skiktvis för att möjliggöra kontinuerlig provtagning på framgrävda ytor. Schaktningen kan utföras såväl under som ovanför grundvattenytanivån. Vid schaktning under grundvattenytanivån bör avledning/bortpumpning av tillrinnande grundvatten utföras. Därigenom kan schaktningsarbete under grundvattenytan bedrivas med ungefär samma metodik som schaktningsarbete ovanför grundvattenytan.

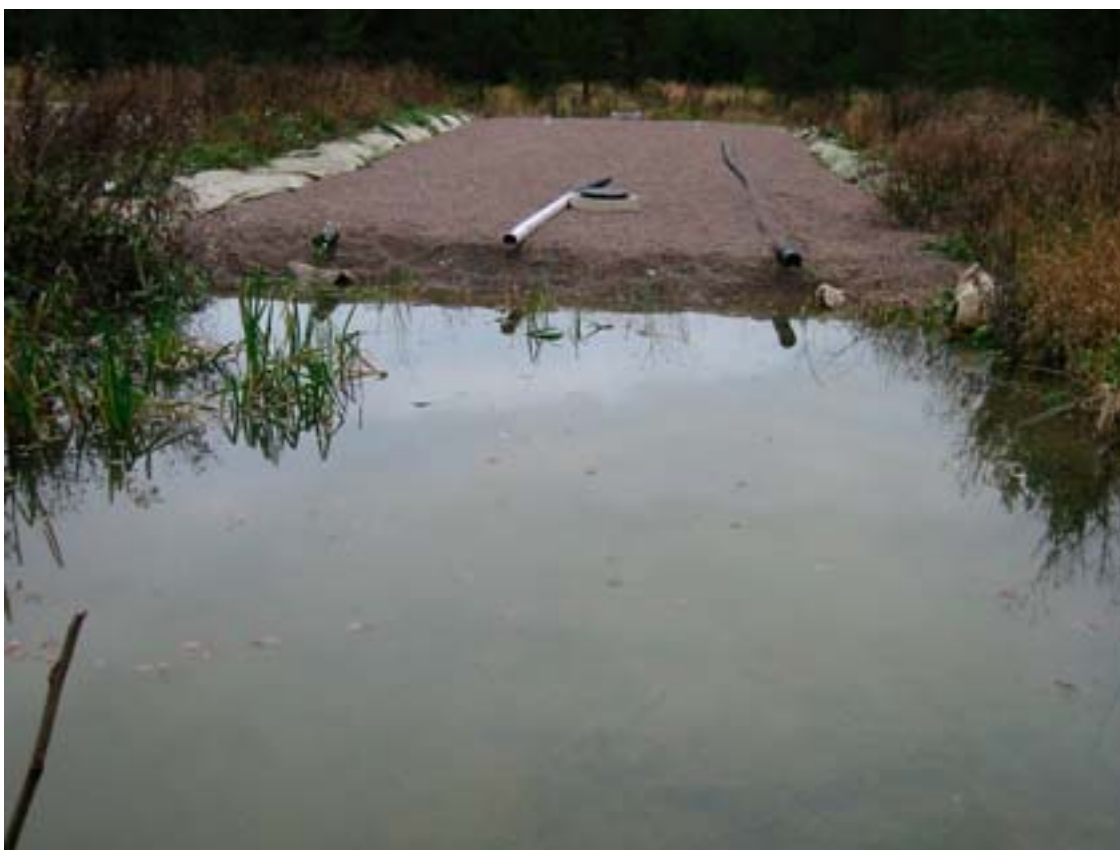
Figur 2-3: Exempel på passivt markfilter som har anlagts nedströms ett förorenat markområde för att hindra spridning/läckage av metallförorening i samband med schaktning av förorenad jord. (Källa: Johan Helldén AB)

Vid schaktning av förorenad jord kan passiva markfilter/reaktiva barriärer anläggas nedströms det område som omfattas av grävnings- och schaktningsarbetena. Erfarenheter från en lång rad projekt avseende uppgrävning av främst metallförorenad jord (impregneringsplatser m m) visar att markingreppet kan ge upphov till en ökad utlakning och spridning av främst metallföroreningar i åtskilliga år efter åtgärdernas genomförande. Med hjälp av ett markfilter/reaktiv barriär som t ex anläggs i en utvidgad dikessektion kan föroreningsläckaget i samband med sanerings- och efterbehandlingsarbetet begränsas. Främst hindras spridningen av partiklar men även vattenlösta föroreningsämnen kan ”fångas upp” i den reaktiva barriären förutsatt att lämplig filtersorbent har utprovats, se exempelvis fallet EK2 transformatorstation i Bilaga 2/Fallstudier in situ, on site och ex situ, nr 70.

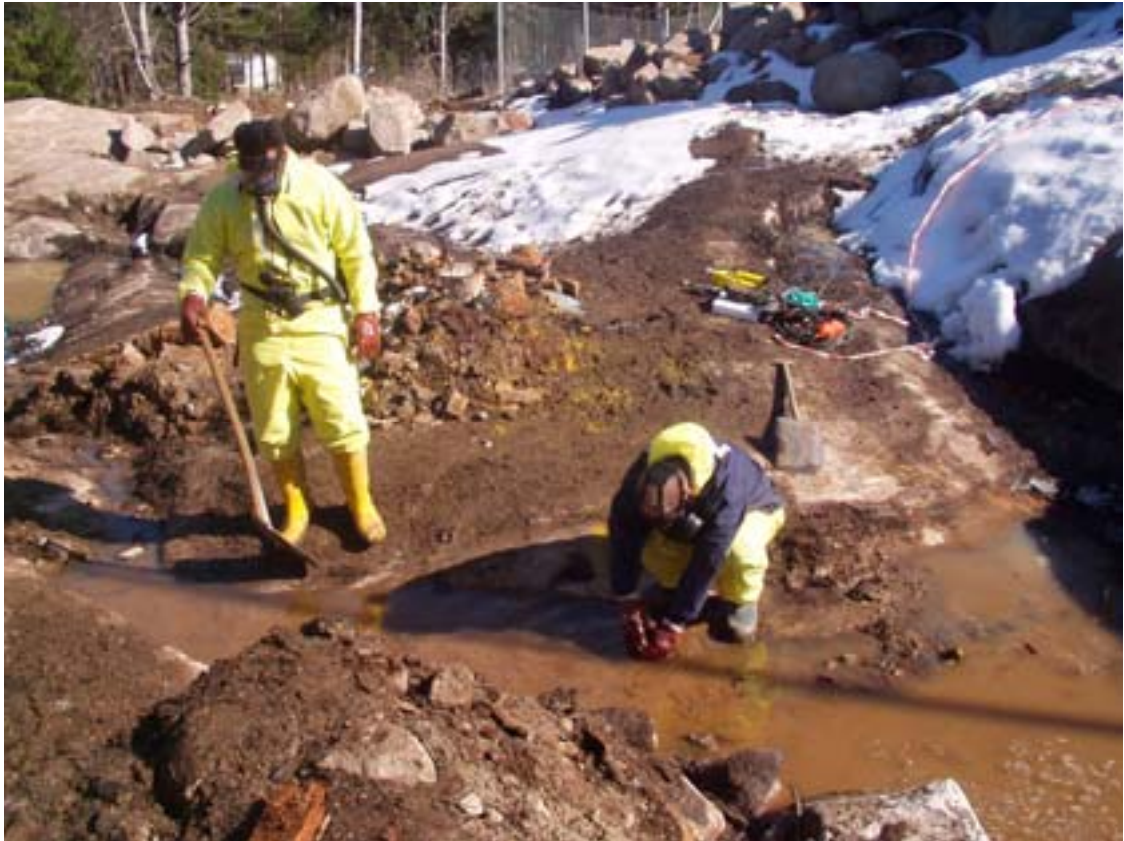
Figur 2-4: Utförandekontroll vid sanering av f d deponi i anslutning till f d Försvarsmaktsrelaterad försöksverksamhet. Specialutbildad personal arbetar i helskyddsdräkt med friskluftsmask. (Källa: Johan Helldén AB och FOI NBC-skydd).

Ett viktigt moment vid efterbehandling av förorenade områden är utförandekontroll, d v s kontroll av att marksaneringen sker till de acceptabla resthalter/mätbara åtgärds mål som fastställts för det aktuella området. Utförandekontrollen omfattar i allmänhet mätning/kontroll av föroreningshalter direkt i fält. Direktmätning kan t ex utföras med XRF-instrument

(metaller) eller med PID/FID-instrument (flyktiga organiska föreningar). Därutöver finns en lång rad metoder för bestämning av specifika organiska ämnen, t ex immunoassay, portabel GC eller GC-MS.

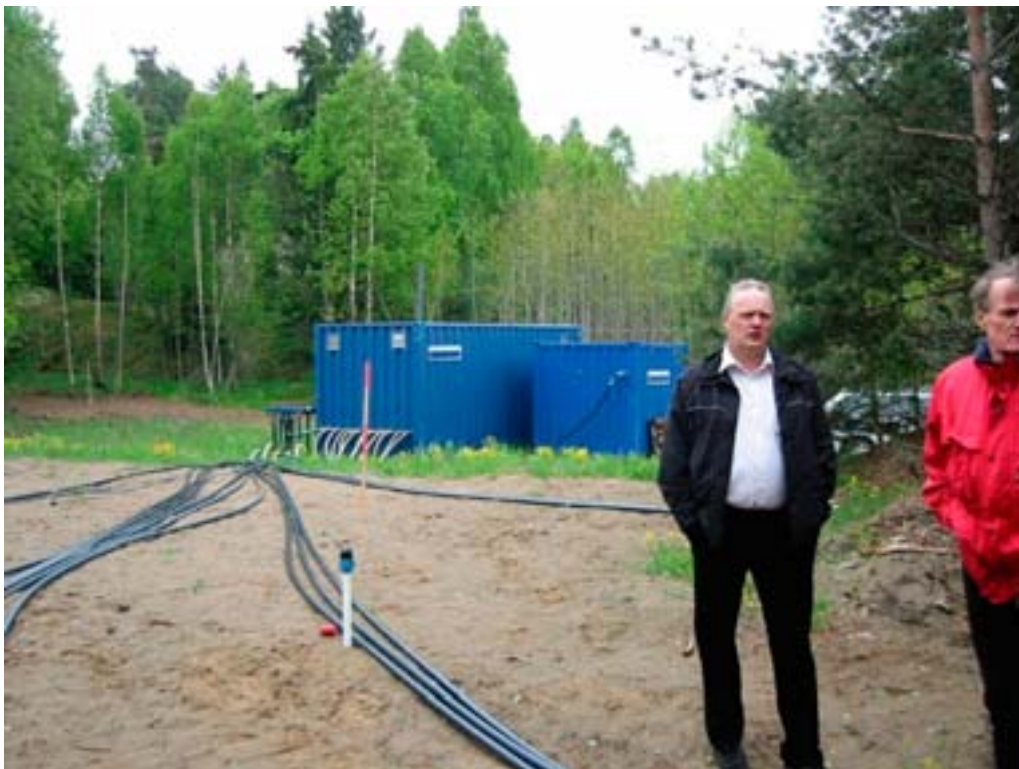
Figur 3-1: Exempel på anläggning för vakuumextraktion. Efterbehandling av markområde vid f d F18 Tullinge som har förorenats av flygdrivmedel (Källa: MB Envirotech AB och Johan Helldén AB)

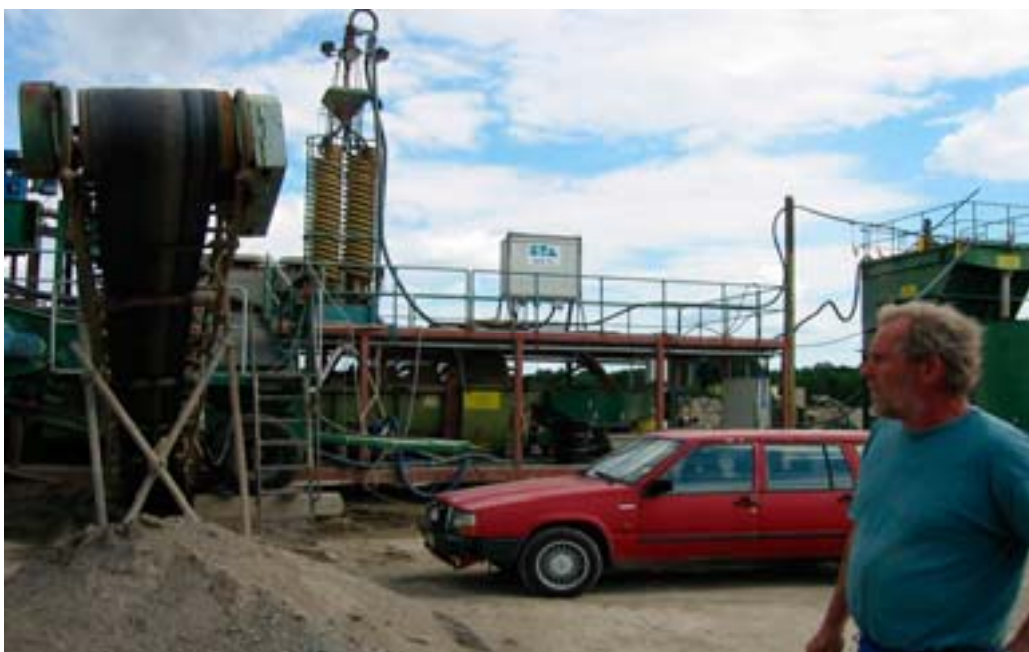
Figur 3-3: Jordtvättanläggning för behandling av blyhaltig kulfångssand vid P10, Strängnäs (Källa: Svensk Sjömuddring AB och Johan Helldén AB)

- Grovsiktning för avskiljning av större fragment/partiklar (stenar, avfall m m)
- Hydrocyklonering och gravimetrisk avskiljning av förorenade partiklar
- Flotation för avskiljning av metaller och förorenade vätskor
- Sedimentation (flockning m m) för avskiljning av förorenade partiklar

Behandlingsprocessens slutsteg är ett föroreningskoncentrat/slam som efter avvattning antingen kan deponeras som ett metallhydroxidslam eller vidarebehandlas med andra behandlingsmetoder (förbränning, biologisk nedbrytning m m). Avvattning utförs med kammarfilter- eller silbandspress. Det förorenade vattnet omhändertas och renas för att därefter återanvändas i tvättprocessen. Merparten av den utrustning som används i en jordtvättanläggning härrör från gruv- och metallindustri. Metoden har både i Sverige och internationellt i huvudsak används för behandling av metallförorenade jordar och sediment. Metoden kan emellertid även användas för extraktion av organiska föroreningsämnen (PAH, PCB, alifater/monoaromater m m).

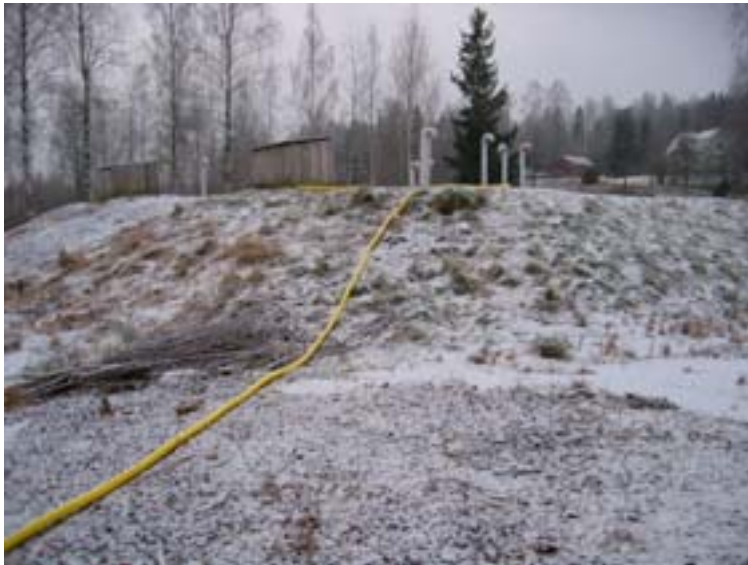
Figur 3-5: Exempel på markfilter med aktiv pumpning. Behandling av lakvatten från arsenikförorenat markområde vid Gunnita f d impregneringsplats, Kils kommun. (Källa: Johan Helldén AB)

- Passivt sorptionsfilter bestående av sand med blandning av kalciumkarbonat/kalciumhydroxid (3-5 vikt-%) som aktiv substans för behandling av blyförorenat ytvatten från t ex ett skjutfältsområde (f d I4/A1 övnings- och skjutfältsområde, Linköpings kommun)
- Aktivt/pumpat rostjordsfilter för behandling av arsenikförorenat ytvatten från en f d impregneringsplats (Gunnita f d impregneringsplats, Kils kommun)

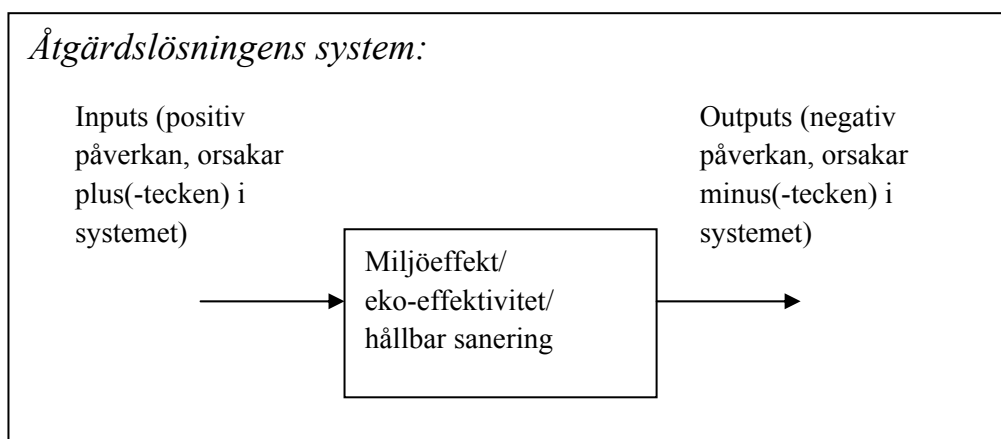
Figur 5- 1. Åtgärdslösningens system för miljöpåverkan av fallstudierna.

Åtgärdslösningens system för fallstudierna kan åskådliggöras enligt figuren nedan:

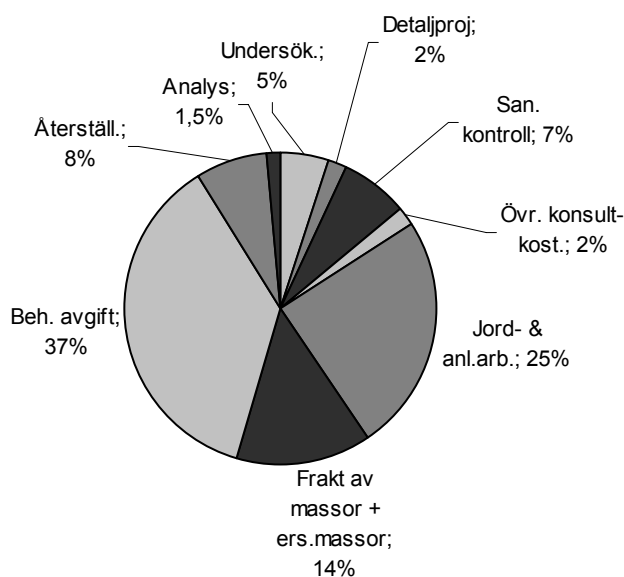
Figur 6-4. Fördelning av totalkostnaden på olika projektskederna för SPIMFAB:s schakt och sortering/transport-saneringar arbetsomgång 1,2-7 med jordmängden till behandling >1 100 ton

För schakt och sortering/transport-saneringar där jordmängden till behandling översteg 1 100 ton har olika projektskedens andel av totalkostnaden beräknats. Beräkningen visade att förberedande arbeten som undersökning och detaljprojektering stod för 7 % av den totala kostnaden. Saneringskontroll, analyser och övrig konsultkostnad stod tillsammans för 10 % av den totala kostnaden. De största enskilda kostnadsposterna var jord- & anläggningsarbeten (25 %), frakt av massor och ersättningsmassor (14 %) och behandlingsavgift på mottagande anläggning (37 %). Återställande av det sanerade området stod för 8 % av den totala kostnaden.

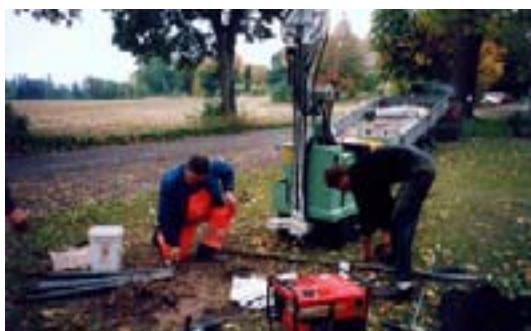
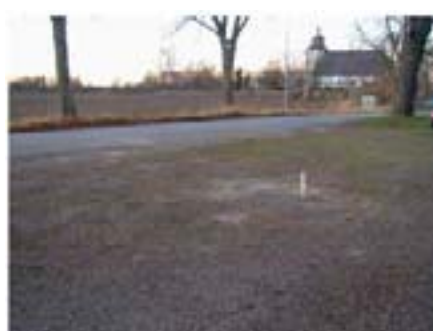
Figur 1-2. Bilderna visar från vänster till höger: Förberedelser för injicering och det förorenade området med nedsatta kontrollrör (ur: *Saneringsrapport Odensvi Prästgård, Västervik, se referenser*).

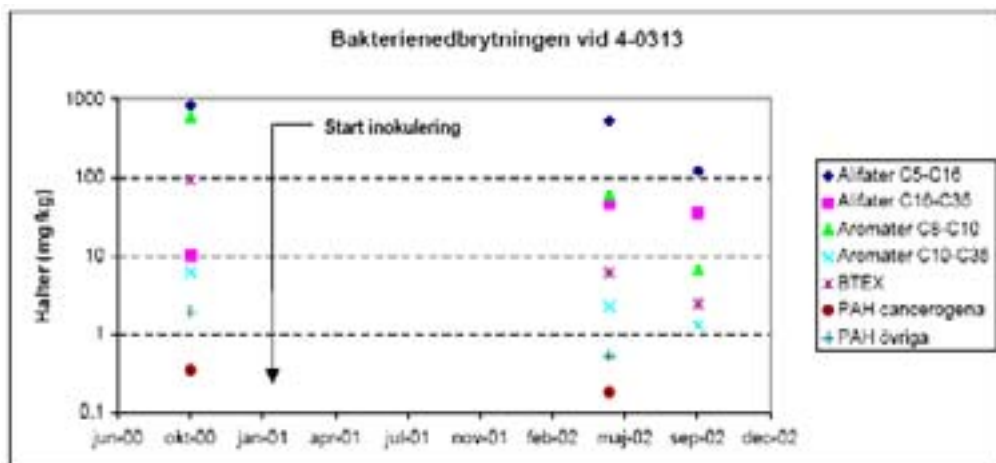
Figur 3. Haltminskning av föroreningar uttryckta som medelvärden vid respektive provtillfälle (Ur: *Saneringsrapport Odensvi Prästgård, Västervik*, se referenser, med tillstånd av SPIMFAB och Envipro).

Av de föroreningar som översteg riktvärdet KM visade kontrollprovtagning i maj 2002 att medelhalten alifater >C₅-C₁₆ hade minskat till 534 mg/kg, medelhalten BTEX till 5,5 mg/kg och medelhalten aromater >C₈-C₁₀ till 59,5 mg/kg TS. Det var endast alifater >C₅-C₁₆ som inte reducerats tillräckligt. Efter ny injicering maj/juni visade kontrollprovtagning i september 2002 att alifater >C₅-C₁₆ hade minskat till 117 mg/kg TS vilket understeg de uppsatta åtgärdsmålen. Jämfört med riktvärden för KM understegs även dessa utom för alifater >C₅-C₁₆. Uttryckt i procent hade föroreningshalterna minskat med 86-99 %.

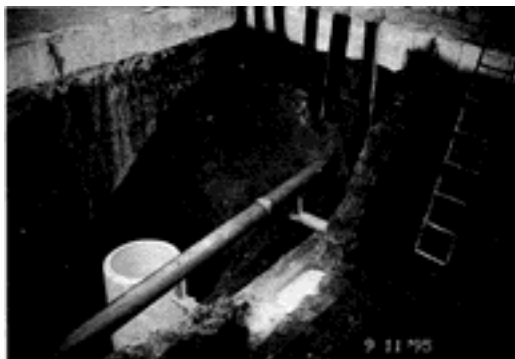
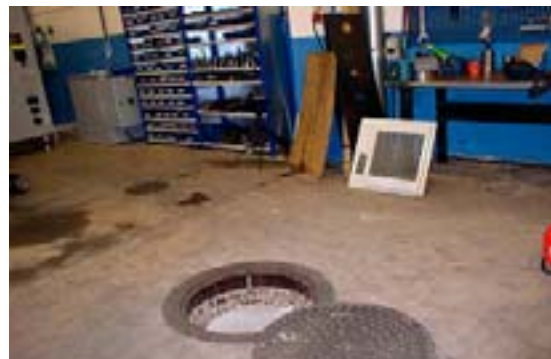
Figur 4-5. Bilderna visar från vänster till höger: Installation av brunn för injicering av kalkhaltigt vatten till marken, brunn A vid nya provtagningar hösten 2005 (Bildkälla: Sten Martinsson, Värnamo kommun).

Undersökningar visade att det fanns ca 500 kg nickel i marken huvudsakligen koncentrerat till ett område utanför en källarvägg och under betonggolvet i den norra delen av byggnaden som saknade källare. Efter utredning beräknades den förorenade jordvolymen till ca 360 m³ eller motsvarande ca 800 ton jord. Allvarlig risk för spridning av nickelförorenat markvatten till den sprickiga berggrunden förelåg. På grund av den höga destruktionskostnaden för nickelförorenade massor skulle mängden borttagen jord minimeras. Urgrävning av all förorenad jord var inte heller möjlig utan att byggnaden revs. De åtkomliga massorna grävdes ur och pumpbrunnar installeras. Genom brunnarna pumpades sedan en lösning av släckt kalk genom det förorenade marklagret. Behandlingen höjde pH-värdet i marken och resultatet blev att nickelhalten i utströmmande gv sänktes till 1 mg/l.

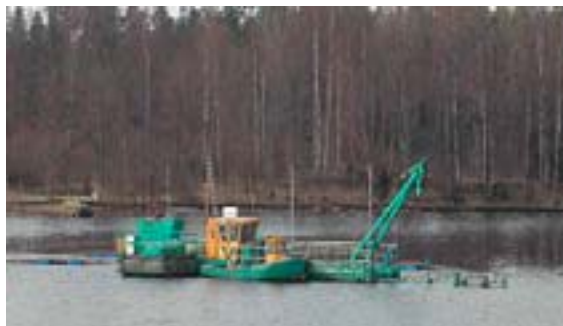
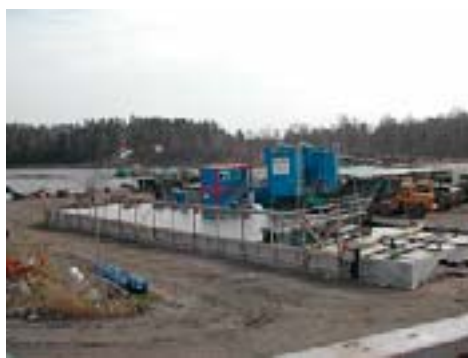
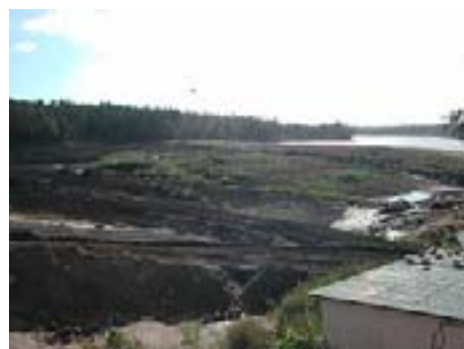
Figur 6-8. Bilderna visar från vänster till höger; Mudderverk som användes i Örserumsviken från och med 2002, Avvattningsanläggning med sedimenteringsbassäng i förgrunden, Översikt deponin (Bildkälla och foto: Christer Ramström, Västerviks kommun).

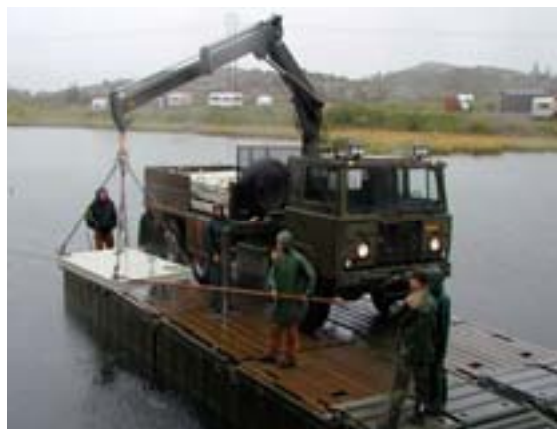
Bild 9. På bilden visas lyftenheten som användes vid försöket, ponton och lastbil. I kranen hänger en av 10 frysceller (ur *Frysmuddring av sjön vid stationshuset i Vassijaure*, se referenser, med tillstånd av Banverket Norra banregionen).

annan mycket viktig faktor är att avvattningen på land av sedimenten är effektiv. I det aktuella fallet så minskades uppgrumlingsrisken maximalt eftersom sedimentet inte rördes om när det frös fast på fryscellerna. På samma gång tillfördes inte något extra vatten. Ingen avvattning skulle genomföras på plats utan den första veckans avvattning genom att sediment och vatten självseparerade var en bonus. Avvattning skulle kunna ske genom självseparering om projektet hade genomförts under varmare årstid. Efter den första veckan blev det dock så kallt att sedimentet pumpades runt för att inte frysa.

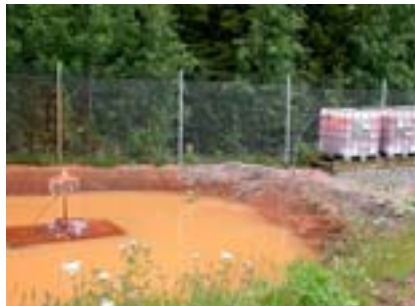
Bild 10. Bilden visar luftningsanläggning med cisterner och damm vid saneringen av Teknos i Tranemo (Bildkälla: Peter Nacke, Teknos Tranemo AB).

Gv-rening har pågått sedan 1999 och pågår fortfarande. Sedan 1999 pumpas vatten upp nedströms föroreningskällan under fabriksbyggnaden. Vattnet renas i en luftningsanläggning och återförs i en brunn uppströms fabriksbyggnaden. På så vis skapas en urtvättning av marklagren med renare och syrerikt vatten. Det syrerika vattnet förbättrar även den naturliga biologiska nedbrytningen av föroreningen. Sedan år 2001 utökades återföringskapaciteten av uppumpat och luftat vatten genom att en infiltrationsbassäng anlades för att matcha reningsanläggningens kapacitet på 30 l/min. Under år 1999 anlades även en skyddsvall nedströms det förorenade området för att minimera risken för utsläpp till den närliggande ån. Under år 2004 har reningsanläggningen kompletterats till att lufta vattnet både i cisterner och en damm.

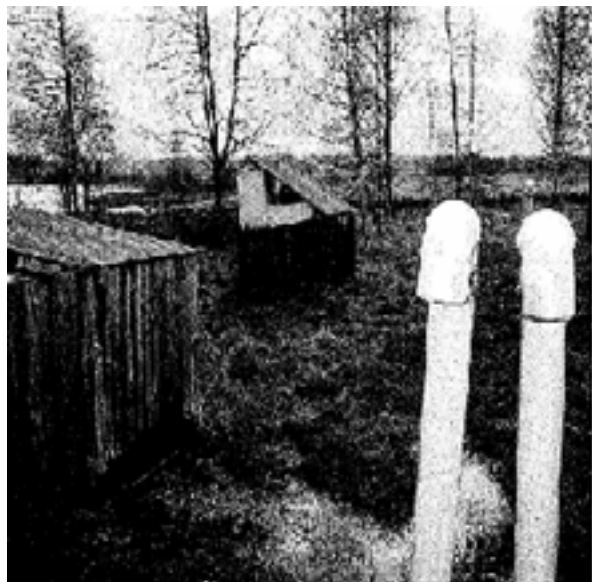
Bild 11.
Markfilter vid Gunnita f d impregnering. Filtret är anlagt som en markbädd/"jordkulle" dit vattnet pumpas. Inloppet sker genom två fördelningsbrunnar med isolerade trälådor som skydd. De synliga rören är luftningsrör som ska motverka uppkomst av reducerande anaeroba förhållanden och därmed risk för bildning av arsenikväte (Bildkälla: Carina Lippel, Kils kommun).

Filtret är en markbädd med två speciella fraktioner av rostjordssand till vilket ytvattnet pumpas.

- Filtret av rostjord har effektivt bundit huvuddelen av arseniken i ytvattnet. Efter 6 år restaurerades filtrets funktion

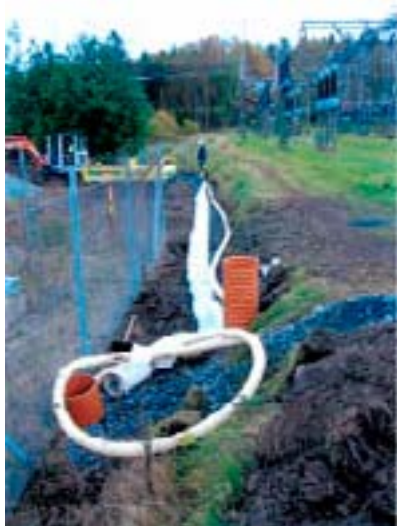
Bild 12. Arbete med invallning av det förorenade området vid transformatorstationen i Stenkullen, Lerum (Källa: Rolf Bergman, Vattenfall, Trollhättan).

För att minska halterna i utgående vatten minskades genomströmningen av vatten genom det förorenade området, förorenat vatten leddes sedan genom ett adsorbent filter innan det tillsammans med övrigt vatten från delområdet passerade en provtagningsbrunn. Vattenproverna skulle på så vis visa hela områdets vattenkvalitet inklusive utspädningsseffekt av PCB-läckaget.

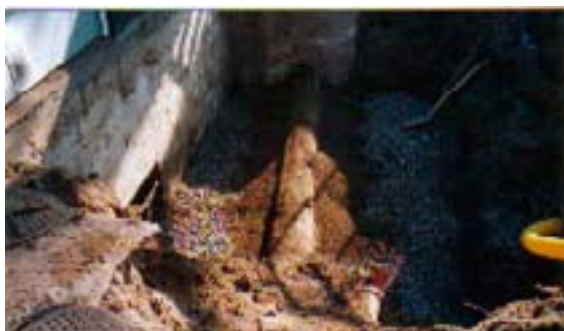
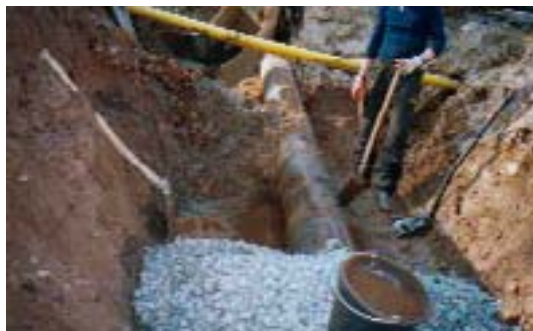
Bild 13-14: Utläggning av värmebehandlad torv invid kabeltrumma och överfyllning av makadam.

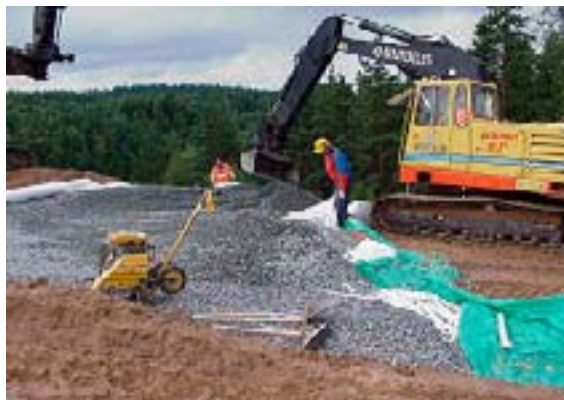
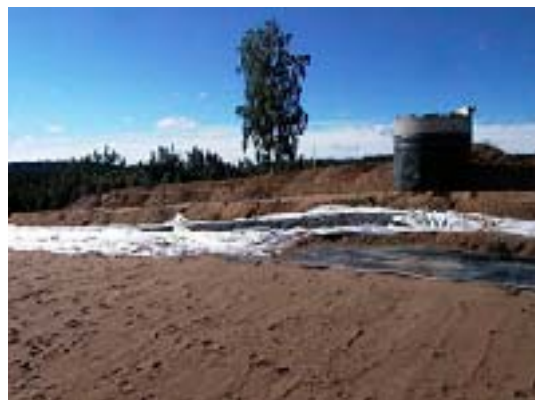
Figur 15-16. Övertäckning av den gamla syraslamgropen i Kniphammaren, Jönköping. Bilden till vänster visar anläggande av skyddslagret och bilden till höger visar terrasserings- och gasdräneringsbrunn (Källa: Mats Käll, Sweco, Jönköping).

Det övergripande åtgärds målet var att minska riskerna på området och att minska utläckaget av föroreningar. Mätbart åtgärds mål var att innesluta/övertäcka den gamla deponin så att gv-bildningen genom deponin minskades med minst 90 %.
